Verslag van de bespreking met de Heer E. de Wit van bouw- en Woningtoezicht Schiedam naar aanleiding van onze zorgen over de afwijking van de sloopvoorwaarden en de hierdoor ontstane risico's van grondwater lekkage, waardoor grondwater verlaging op kan treden met als gevolg zettingen aan onze woningen, dus schade.

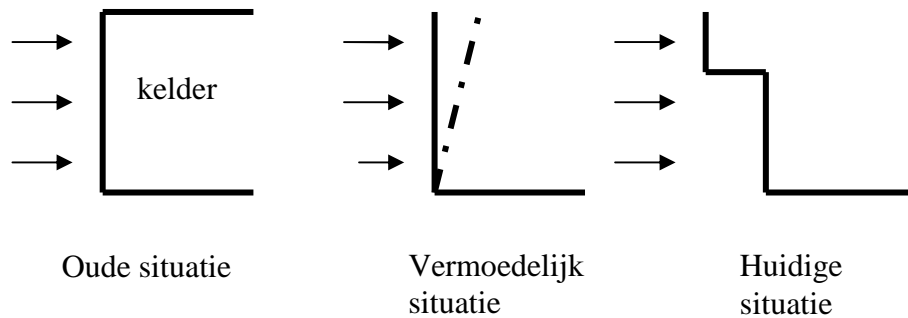
Het slopen van het dek was volkomen fout omdat de horizontale steun aan de bovenkant weg was. Op de tekeningen bleek bij beide langswanden op een iets lager niveau aan de

buitenkant een horizontale betonnen vloerstrook van redelijke breedte aanwezig te zijn, waardoor de wand alsnog een steun had en de kans op scheuren sterk was verminderd.

Onder de uitbouw vervalt automatisch een deel van de gronddruk weg door het ontbreken van een deel van de bovenbelasting
